Fotografija paveldo istorijoje: Vilniaus Aukštutinė pilis

Straipsnio tikslas – atskleisti ankstyvųjų kultūros paveldo dokumentinių nuotraukų vertes, analizuojant jose glūdinčios informacijos architektūros objekto tyrimams prasmes, nagrinėjant kaitos aspektus įvykdžius paveldotvarkos darbus. Keliamas klausimas – ar fotografijos gali papildyti pasakojimą ir ką jos nutyli? Revizuojant XIX a. pabaigos ir XX a. pirmosios pusės iki Antrojo pasaulinio karo Vilniaus Aukštutinės pilies nuotraukas, bus analizuojami šio objekto tyrimai, reiškiniai, procesai, architektūros apsaugos praktikos. Tyrimo objektas – dokumentinės brolių Mirono ir Leono Butkowskių (1906 m. parengtas Vilniaus Aukštutinės pilies albumas), Jano Bułhako (1930), Kazimiero Vilko (1933–1934), Władysława Paszkowskio (1935–1936) Aukštutinės pilies paveldotvarkos darbų nuotraukos.

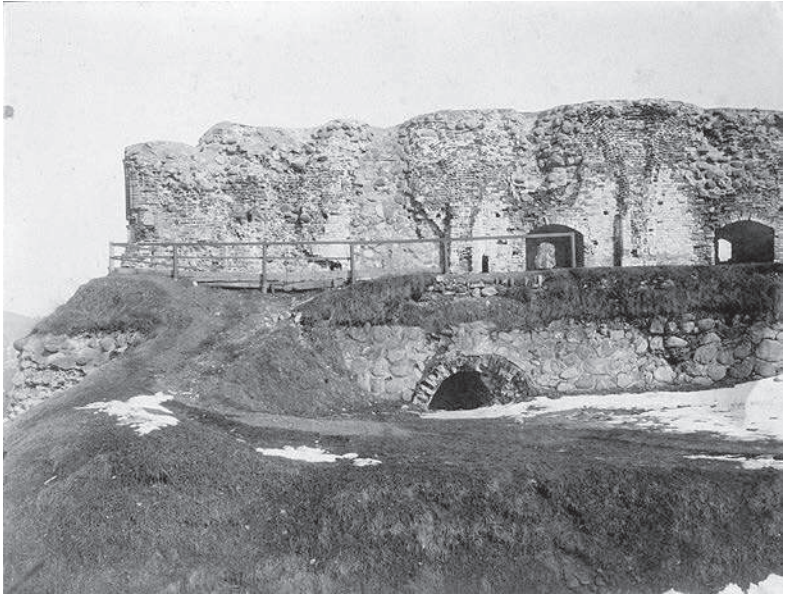
Mironas Butkowskis. *Vilniaus Aukštutinės pilies rūmų vakarinės ir rytinės sienų fragmentai*. 1905–1906. KPC PB, f. 3, ap. 1, b. 355, nr. 137

Fotografai viename kadre įamžino paveldotvarkos darbų antrajame etape (1905 m. vasarą) atstatytos rūmų rytinės vidaus sienos dalies plytų apdailą. Primūrytos 29 plytų eilės ir suformuotos trys atsikišusios plokštu-

mos, kurios arčiausiai šios sienos pietinės angos nesutampa su autentišku architektūriniu sienos skaidymo ritmu. Tai kelia klausimą apie darbus vykdžiusių asmenų kompetencijas. To meto šviesuoliams tokie konservavimo / restauravimo metodai buvo nepriimtini, nes, Władysława Zahorskiego teigimu, tai panaikina galimybę paminklą tirti ateityje²⁰. O kaip rašė I. Sprogis, „<...> šios pilies senasis istorinis rūbas ateityje niekam iš mūsų daugiau nebebus matomas <...>. Tokia siena yra betikslė <...>“²¹. Tačiau, kaip teigiama Vilniaus miesto generalinio gubernatoriaus kanceliarijos jaunesniojo raštininko J. V. Tatiščevo 1906 m. raporte, sudarytame kartu su Stanislovu Blaževičiumi, Vaclovu Michnevičiumi ir I. Sprogiu, toks sprendimas buvo priimtas kaip vienintelė patikima priemonė apsaugoti ir sutvirtinti viršutinius mūro akmenis²².

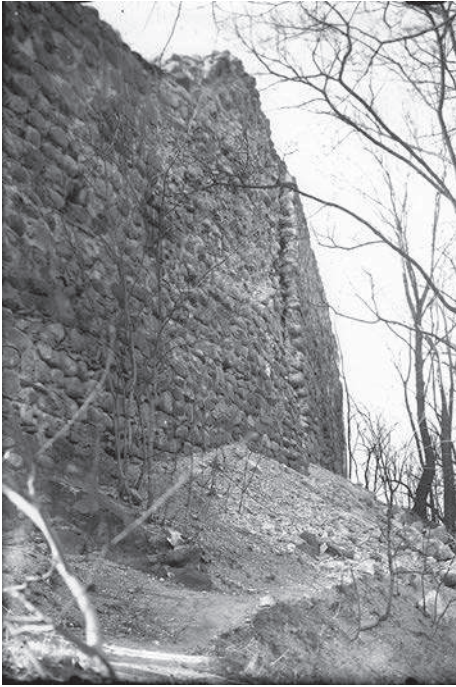
Janas Bulhakas (?). *Aukštutinės pilies rūmų išorės siena nuo Vilnios pusės po mūrų atskilimo 1930 m. balandžio 6 d. rytą.* 1930. KPC PB, f. 6, ap. 1, neg. 4186

J. Bulhakas savo objektyvu užfiksavo Aukštutinės pilies rūmų mūrų griūtį. 1930 m. balandžio 6 d. rytą rytiniame šlaite nuslinko žemės ir nugriuvo viršutinė rūmų sienos dalis³². Fotografas keturiuose stiklo negatyvuose įamžino atskilusius ir kalno šlaitais nuriedėjusius didelius akmenis³³. Nors status Pilies kalno šlaitas nuo Vilnios upės pusės neleido padaryti kokybiškų kadru, tačiau įvykio dramtizmas perteiktas perspektyviniuose rūmų išorinės sienos vaizduose³⁴. Juose matyti, kad akmenų apdaila atskilo ties 1895 m. tvarkytos

ir stiprintos sienos dalimi, kur buvo užmūrytas gilus plyšys. Sudarytos šiam įvykiui tirti komisijos, kuriai vadovavo Vilniaus paminklosaugos apskrities Meno skyriaus konservatorius (paminklosaugininkas) Stanisławas Lorentzas (1899–1991), nuomone, ši griūtis įvyko dėl prastos konservacijos ir drėgmės patekimo į sieną.

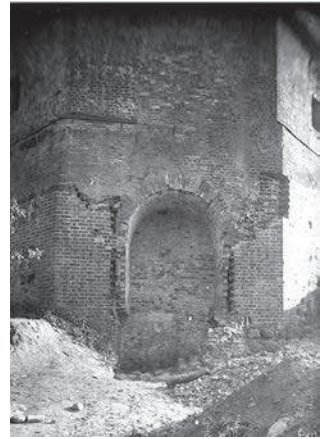
Janas Bulhakas. *Aukštutinės pilies pietvakarinio bokšto buvusios laiptinės tyrimai*. 1930. KPC PB, f. 6, ap. 1, neg. 3682

tyrimų programa, buvo tiriamos pietvakarinio bokšto šiaurinės sienos prieigos, siekiant nustatyti buvusios laiptinės priestato liekanas. Nors ikonografijos analizė rodo, kad, prieš pritaikant bokštą optinio telegrafo reikmėms 1837 m., laiptinė buvo smarkiai apgriuvusi⁴¹, tačiau žinių, menančių apie laiptinę, būta nemažai. Iš trijų fotografijų galime matyti, kad paviršiniai žemių sluoksniai su smulkiomis griuvenomis buvo

atkasti beveik visos bokšto šiaurinės sienos perimetru. Po žemėmis slėpėsi pusapvalės laiptinės priestato išorinės sienos liekanos ir kelios pakopos. Tiriant senąsias konstrukcijas buvo išardyti XIX a. padaryti sienos užmūrijimai iki antrojo bokšto aukšto. Ties antruoju aukštu buvo aptikta dalis laiptų, vedančių iš antrojo į trečiąjį aukštą, vėliau (1930 m. rudenį) ardant medinį antstatą sienoje buvo rasta ir daugiau užuominų⁴². Senąjį bokšto planą ir susisiekimą tarp aukštų išnagrino S. Lorentzas⁴³. Tačiau nei tekstas, nei fotografijos neatskleidžia detalesnės informacijos apie rastų autentiškų laiptų konstrukciją, medžiagiškumą, kokybę ir kiekybę, kitus radinius. Kaip pažymėjo V. Kurienė⁴⁴, J. Bulhako siekis kurti vaizdus su išliekamąja menine verte neleido jam adekvačiai reaguoti į perėjimą nuo architektūros paveldo esamos būklės dokumentavimo prie ardomųjų tyrimų, kurių metu atrandami senesni statinio, kultūros paveldo sluoksniai, o vėliau dėl konservavimo, restau-

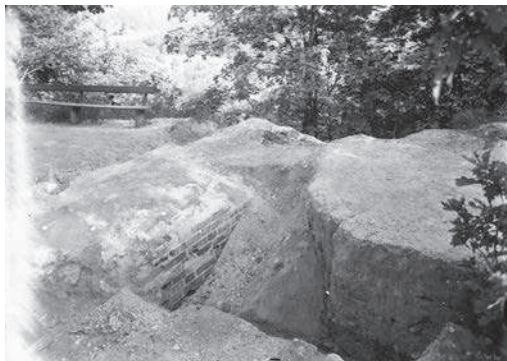
Janas Bulhakas. *Aukštutinės pilies pietinio bokšto atkasimas*. 1930. KPC PB, f. 6, ap. 1, neg. 3684

Pilies kalnas buvo perkastas penkiomis perkasomis. Kasant ketvirtąją pagal J. Roubos planą, buvo aptikti pietinio bokšto pamatai. Iš trijų J. Bulhako fotografijų, skirtų atrastam bokštui, tik vienoje matyti iš po smulkių griuvenų atsidengusi bokšto plytų mūro vidaus siena⁴⁵. Bokšto pamatai tuo metu nebuvo detaliau tirti⁴⁶. Pietinis bokštas visiškai atkastas tebuvo 1936 m.

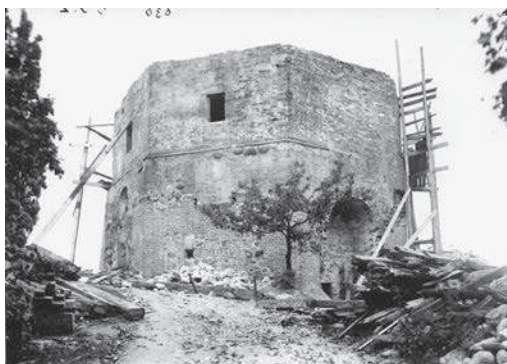
Janas Bulhakas. *Medinio antstato demontavimas nuo Aukštutinės pilies pietvakarinio bokšto*. 1930. KPC PB, f. 6, ap. 1, neg. 3657

Kita 1930 m. J. Bułhako fotografijų dalis pasakoja apie vizualinę pietvakarinio bokšto kaitą. Dokumentuodamas medinio antstato nuo bokšto demontavimą, autorius stengėsi užfiksuoti besikeičiantį miestovaizdį ir jo tapatumą⁵¹. Bokštas su dviejų aukštų medine dalimi ir virš jos plėvėsuojančia vėliava buvo tapęs miesto simboliu, todėl užuominos periodinėje spaudoje liudija miestiečių nepasitenkinimą šiais darbais, nors dar prieš penketą metų miesto architektai nutarė kuo skubiau pašalinti svetimkūnį antstatą, kad būtų išsaugoti autentiški gynybiniai bokšto mūrai⁵².

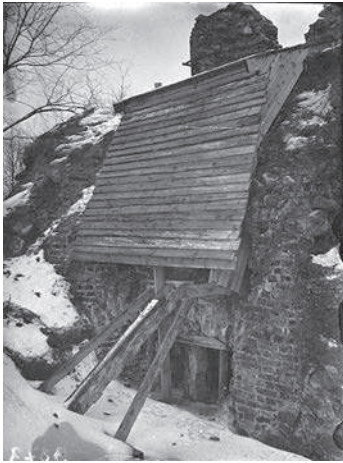
Kazimieras Vilkas. *Rūmų sienos nuo Pilies kalno aikštelės atkasimas ir mūro virš įėjimo į šiaurinę patalpą apsauga nuo drėgmės*. 1933. KPC PB, f. 6, ap. 1, neg. 3873

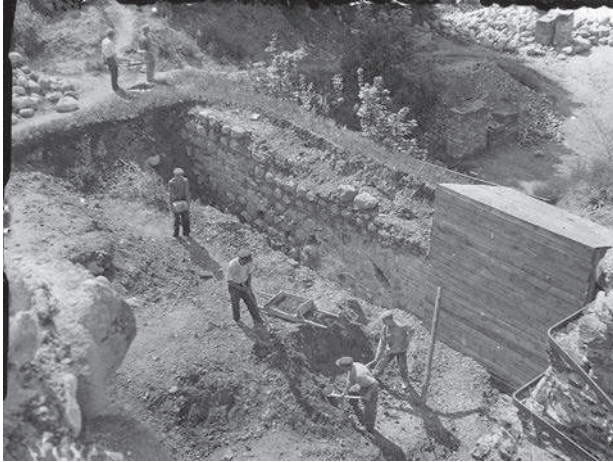
Kazimieras Vilkas. *Mūro nuolaužų šalinimas iš rūmų vidaus*. 1934. KPC PB, f. 6, ap. 1, neg. 3854

Greta S. Lorentzo pasakojimo 1934 m. darytos K. Vilko nuotraukos liudija, kaip darbininkai užsklendžia senųjų mūrų paslaptis po konservaciniais sluoksniais, naujai permūrydami plytų, akmenų sienų apdailas, angokraščius, užmūrydami plyšius ir ertmę rytinėje sienoje, kaip metalo konstrukcijomis stiprinamas šiaurės rytų kampas. K. Vilkas, kurdamas dokumentinį rūmų konservavimo eigos naratyvą, gana metodiškai užfiksavo sienų, architektūrinių elementų vietas prieš ir po įvykdytų konservacinių darbų⁶⁵. Tokia vaizdų seka nenuosekli. Vykdomas rūmų vidaus atkasimas užfiksotas tik dviejose fotografijose, darytose nuo pastolių, pastatytų šiaurės rytų kampo atstatymo darbams, viršaus⁶⁶. Sveiki

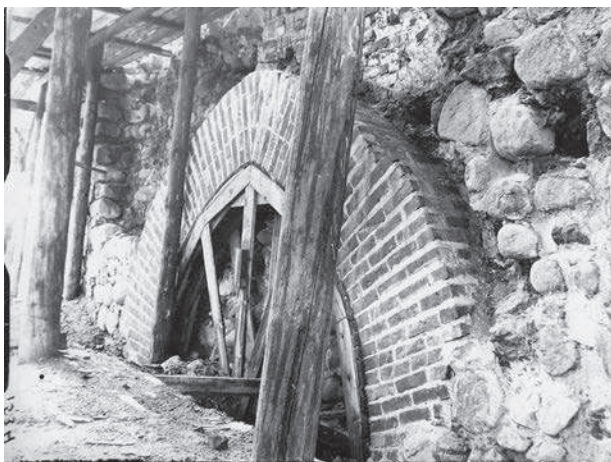
Kazimieras Vilkas. *Rūmų sienos pamato arkos nuo Vilnios upės pusės permūrijimas.* 1934.
KPC PB, f. 6, ap. 1, neg. 3861

⁶⁵ Tokia vaizdų eiga taikyta rytinės sienos nuo Vilnios upės pusės pamatų arkos (KPC PB, f. 6, ap. 1, neg. nr. 3863, neg. nr. 3861), langų (KPC PB, f. 6, ap. 1, neg. 3860, neg. 3848, neg. nr. 3852, neg. 3865) ir šiaurės rytų kampo (KPC PB, f. 6, ap. 1, neg. 3864, neg. 3862, neg. 3866, neg. 3867, neg. 3868, neg. 3869) mūrų atstatymo, konservavimo darbams.

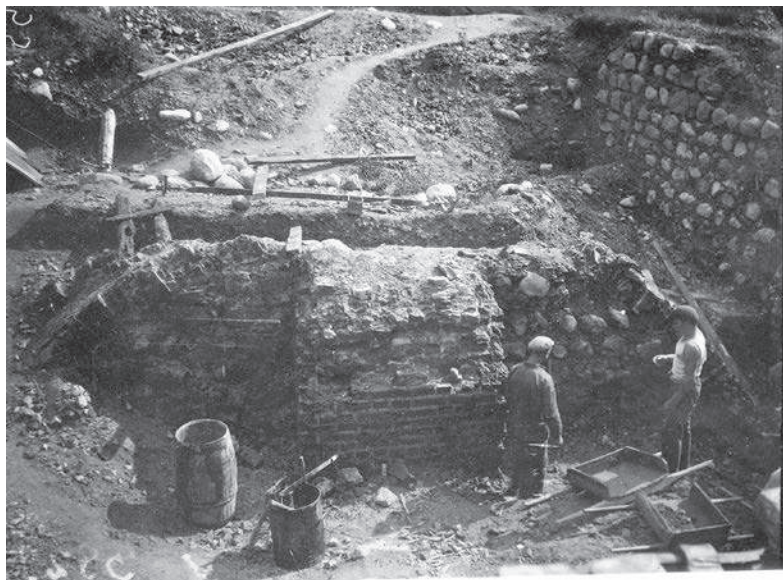
Władysławas Paszkowski. Rūmų vidaus (šiaurinės patalpos) atkastimo darbai. 1935. KPC PB, f. 6, ap. 1, neg. 3829

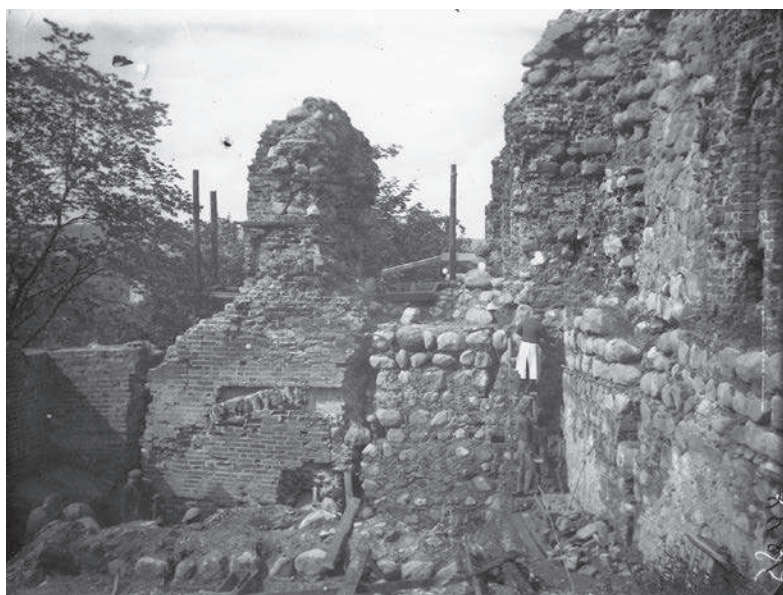
Władysławas Paszkowski. Pilies rūmų šiaurinės vidaus sienos konservavimo darbai. 1935. KPC PB, f. 6, ap. 1, neg. 4213

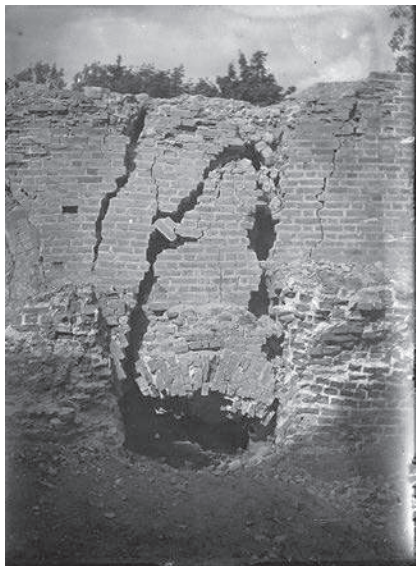
Władysławas Paszkowskis. *Rūmų vidaus mūras virš įėjimo į šiaurinę patalpą.* 1935. KPC PB, f. 6, ap. 1, neg. 4201

1936 m. buvo išgriauta ir atstatyta vakarinės sienos mūrų dalis virš įėjimo angos į šiaurinę rūmų patalpą. Įėjimo arka į šiauriausią pilies rūmų pirmojo aukšto patalpą buvo atidengta dar pirmaisiais liekanų atkasimo metais, tačiau jos konservavimo nebuvo imtasi. Arka ir siena buvo sutvir-

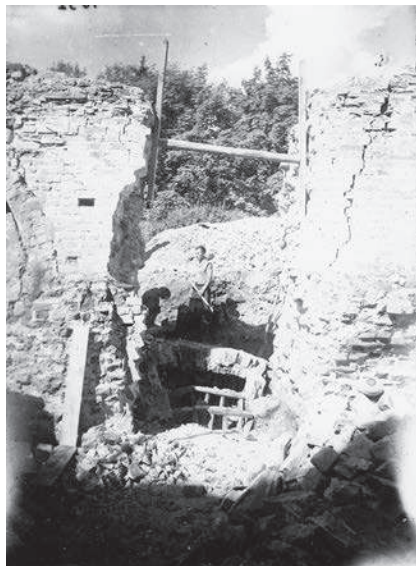
Władysławas Paszkowskis. *Rūmų mūrų, buvusių virš įėjimo į šiaurinę patalpą, išgriovimas.* 1935. KPC PB, f. 6, ap. 1, neg. 4204
